Geologisk vurdering

Slagnes

Gnr 42 bnr 2

Rapporttittel: Geologisk vurdering - Slagnes - gbnr 42/2 - Vanylven kommune

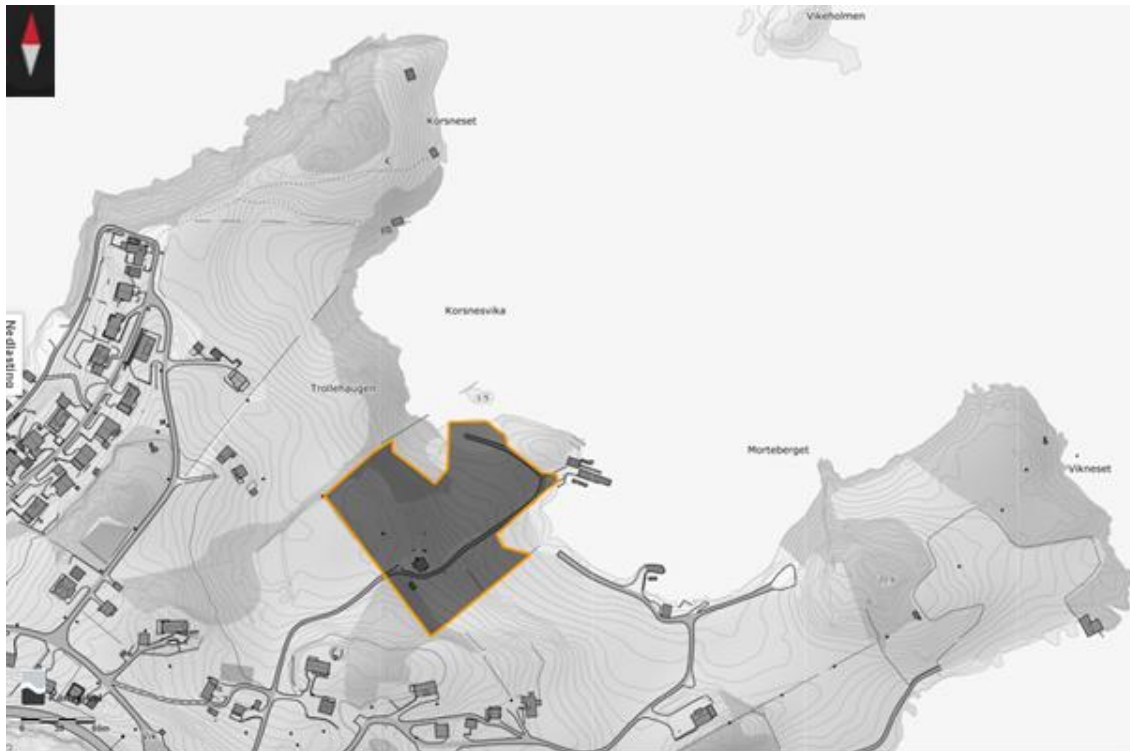
Figur 4 Grunnkart (Kartverket)

Det er utført terrengeanalyse basert på grunnkart (figur 4), ortofoto (figur 6), skyggekart (figur 5) helningskart (figur 7). Det vurderte arealet ligger fra strandsonen opp til kote 17. Arealet fra strandsonen og de første 60 meterne er flatt. I bakkant av det flate partiet stiger terrenget mot SV - opp en mindre skråning til kote 17 - hvor det flater ut. Helningen i skråningen varierer mellom 10° og 30° .

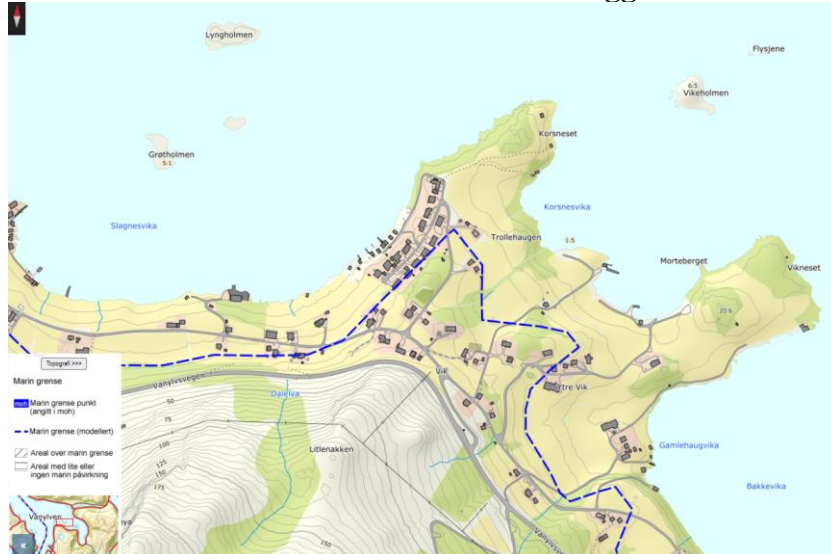
Figur 7 Hele området ligger under marin grense.

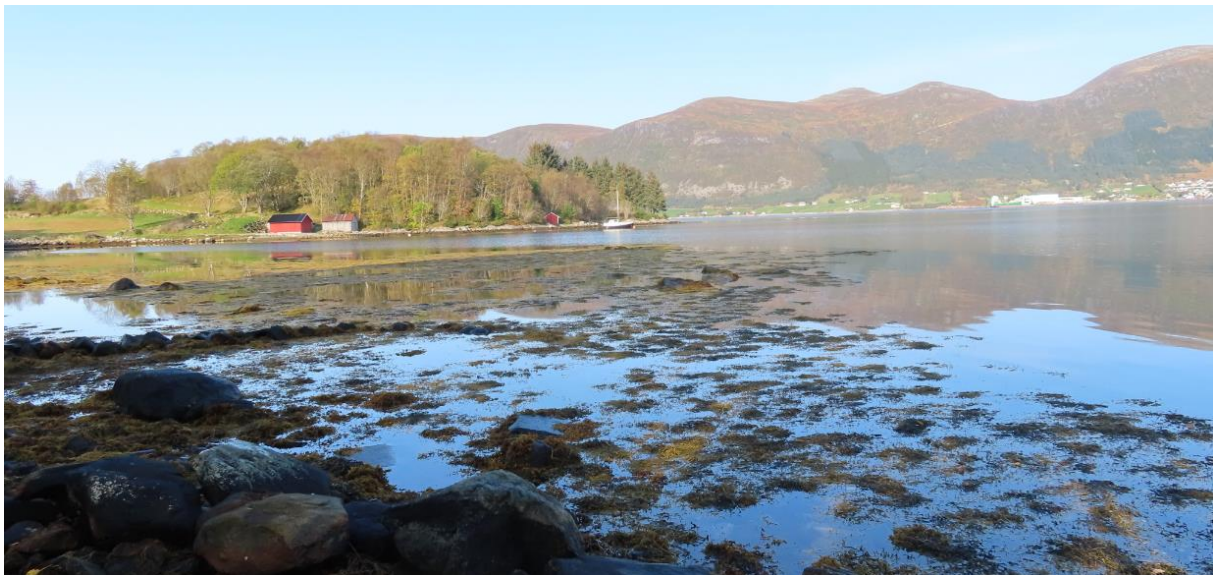
Figur 9 Strandsonen er grunn og strekker seg ut i fjorden langs en fjellrygg. Større blokker fra den utvaskede morenen og fast fjell er godt synlig i flomålet.

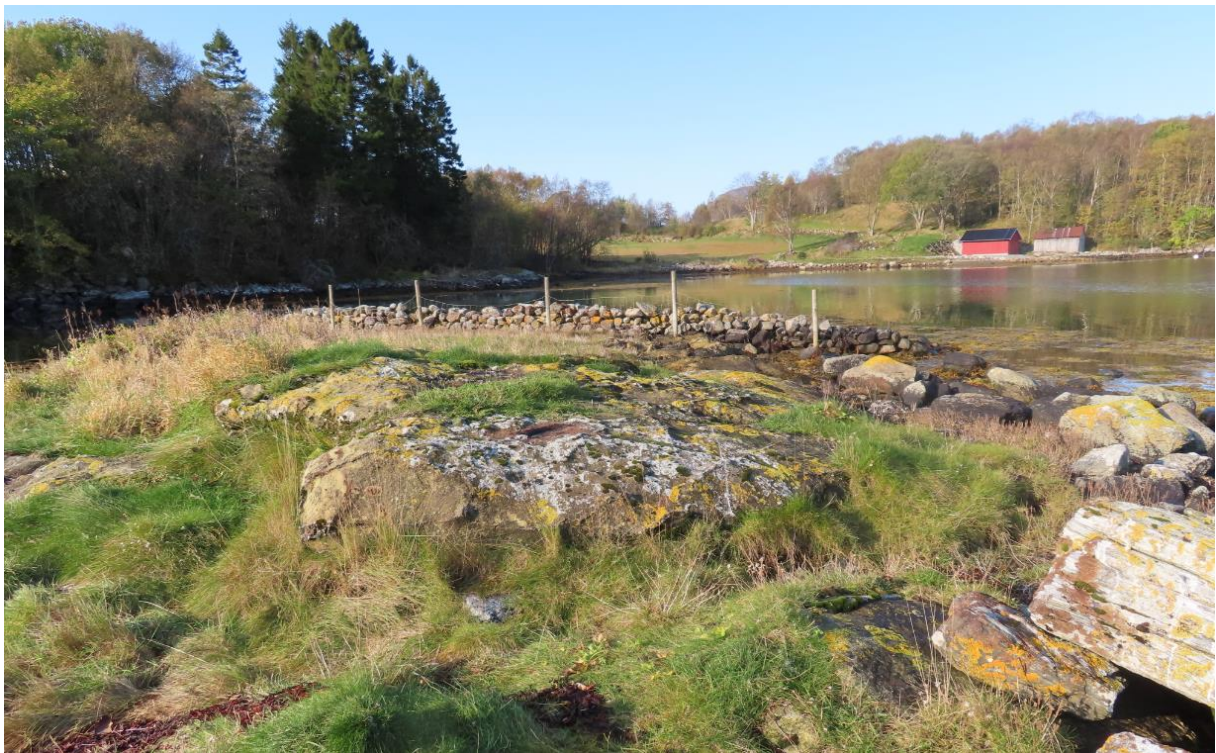
Figur 11 Den vesle holmen på nedsiden av planarealet, merket 1 på figur 15.

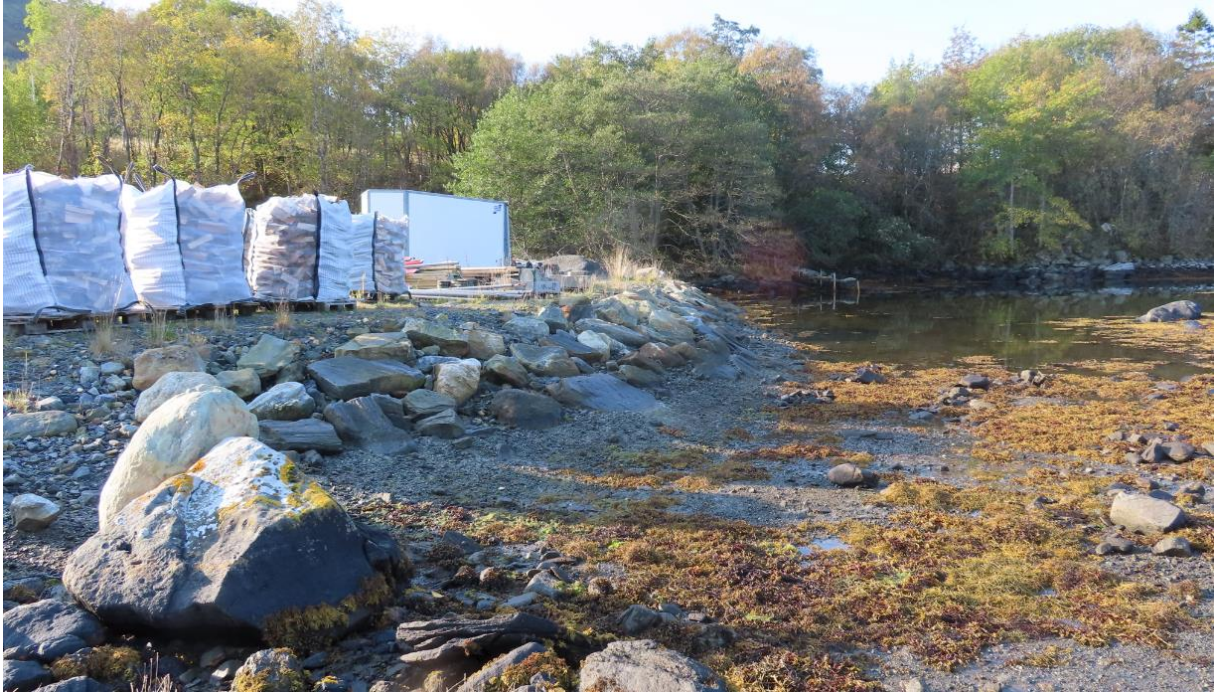
Figur 12 Strandsonen på nedsiden av planarealet

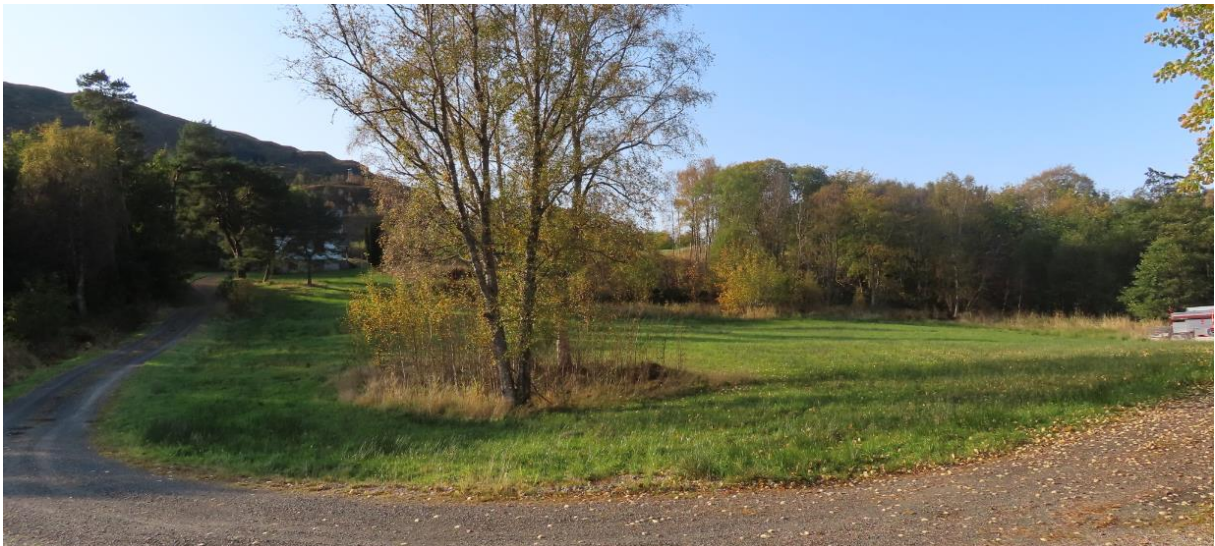
Figur 13 Slette i nedre del av planarealet, A på figur 15. Skråning i skogen sees midt i bildet

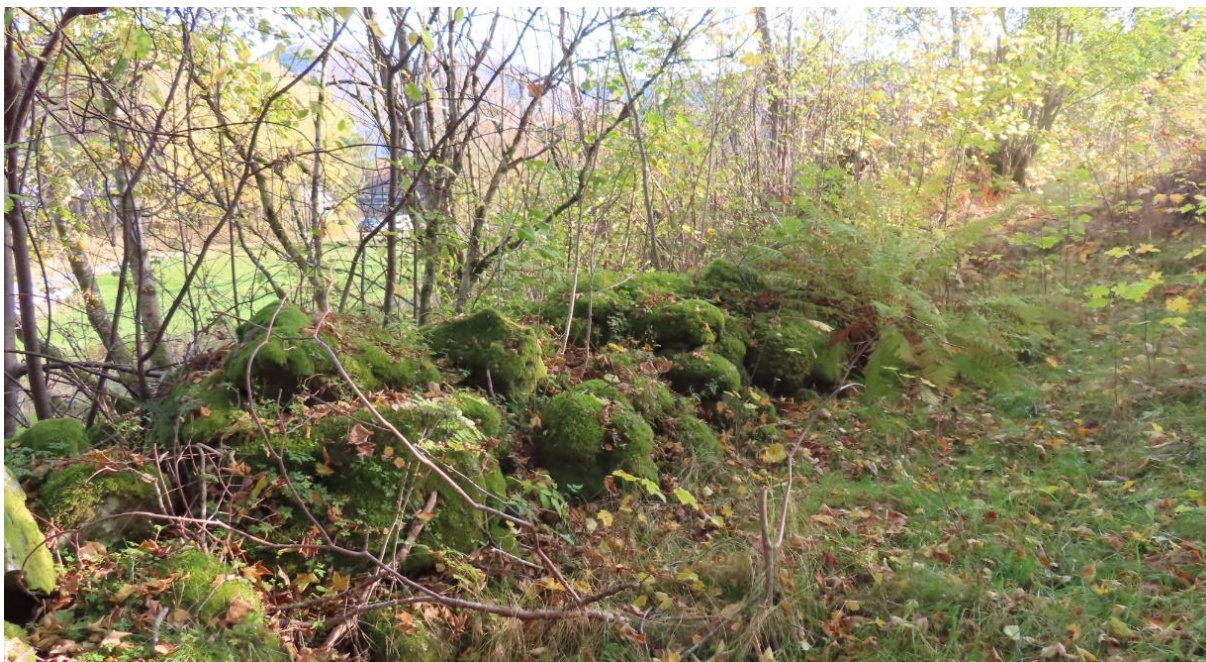
Figur 14 Fra midpartiet i skråningen, C på figur 15, mellom strandsletten og øvre del av planarealet.

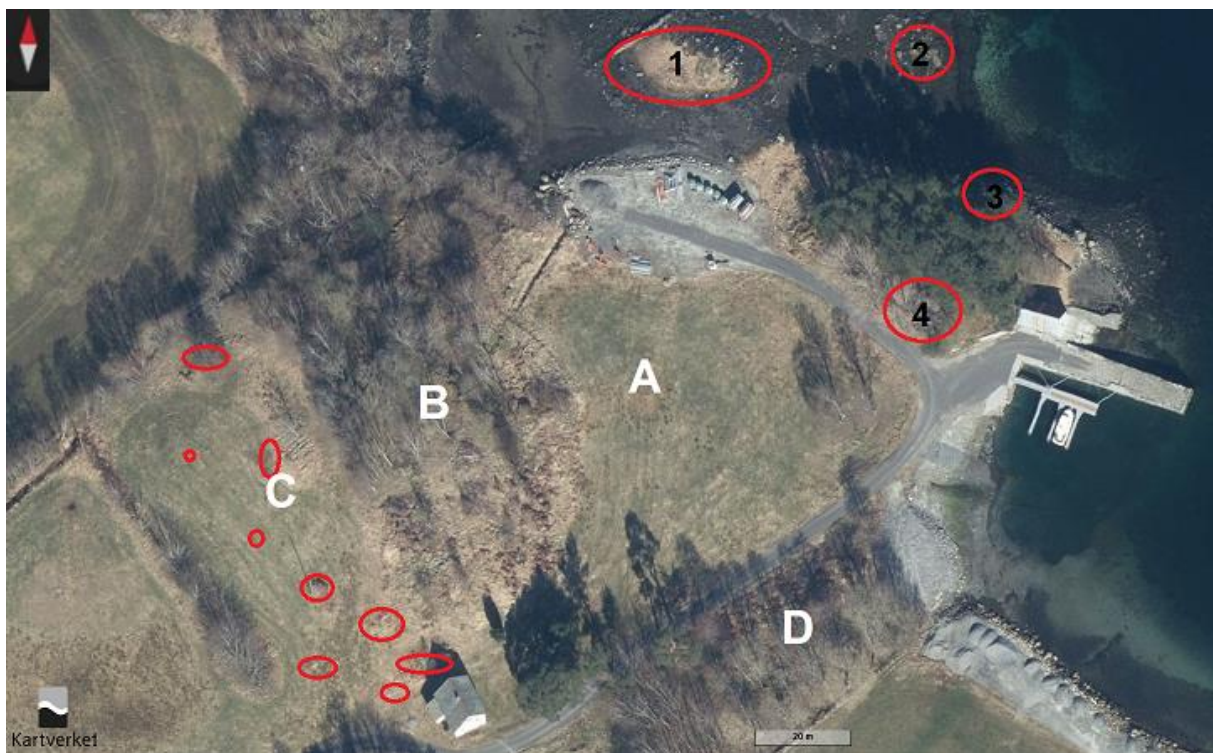
Figur 15 Feltobservasjoner på eiendommen. Det er fjellblotning (rød markering) i fjæresonen og på platå ved kote 17 øverst i planarealet.

I fjæresonen ligger fast fjell og dokumenterte grunne sedimenter. Sedimentene på land består av utvasket morene og skråningen i bakkant ligger inn mot fast fjell - som utgjør forhøyningen. Arealet fra fjæresonen og til skråningen er tilnærmet flat og det er ikke fare for at bakoverrettet skred fra marbakken skal påvirke planarealet, da det kun ligger tynne sedimenter innimellom bergblotninger mellom marbakken og planarealet.

Bakoverrettet skred fra skråningen vil stoppe i fjellet like bak og ikke påvirke planarealet. Fremoverrettet skred fra toppen av skråningen/platået i SV er utelukket av samme grunn.
